豊岡河川国道事務所における 道路維持管理の現状と課題

豊岡河川国道事務所副所長
迫 俊郎

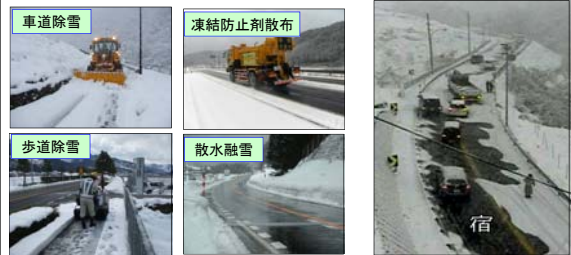
凍雪害によるスリップ事故

市街地から山間部まで幅広い地形を要しており、特に山間部では周辺にハチ北、神鍋などいくつものスキー場が整備されるなど、積雪の多い地域であり、冬期は積雪や凍結など、管理が非常に困難な区間を有している。

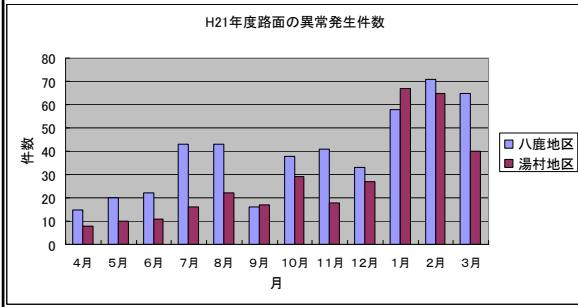
舗装の劣化によるクラック・辙ぼれにより、ポットホールの発生や近接家屋への水跳ねが問題である。路面の異常(常温混材を用いた軽微な補修も含む)は年間800件、特に冬期間に集中して発生しており、湧水設備による散水等により補修してもすぐに飛んでいるのが現状である。
