積雪寒冷地における舗装の耐久性向上及び補修に関する研究

研究成果報告会

局所的な破損(ポットホール)発生メカニズム

立命館大学 非常勤講師 鍋島益弘

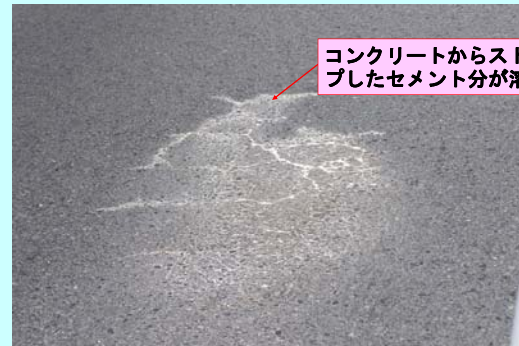
亀甲状のクラックの発生状況 (RC床版の砂利化によるポットホール)

コンクリートからストリップしたセメント分が溶出

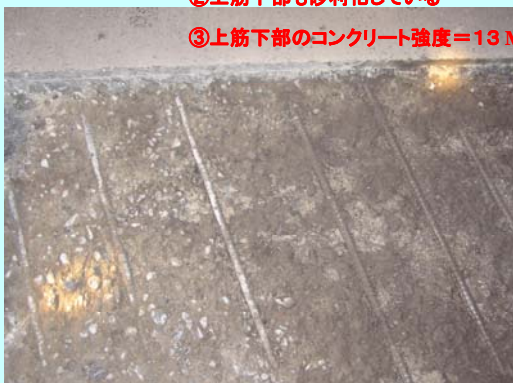
切削後の現状

- ①被りコンクリート(4cm)がなくなっている
- ②上筋下部も砂利化している
- ③上筋下部のコンクリート強度=13 MPa

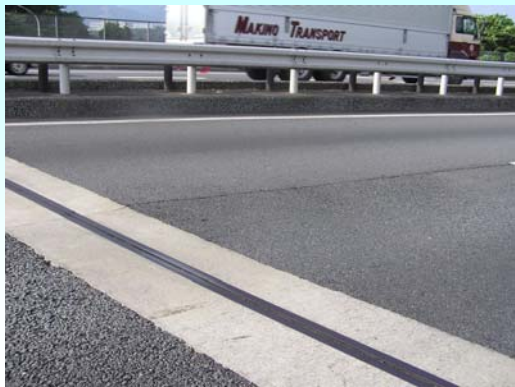
施工目地の状況 (その1)

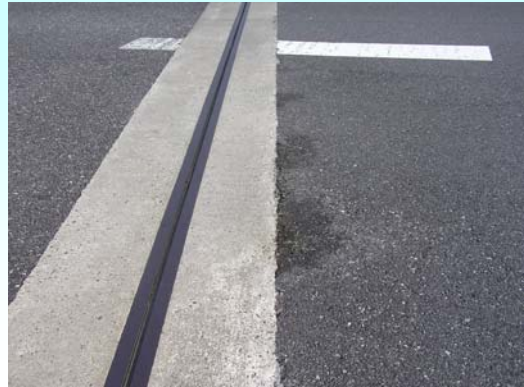
伸縮ジョイント (その2)
