豊岡河川国道事務所における 道路維持管理の現状と課題

豊岡河川国道事務所副所長
迫 俊郎

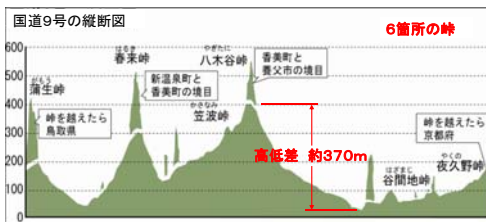
- 山間部(6箇所の峠)・・・連続するUP・DOWN、カーブが続き、管理が非常に困難な区間を要している。
- 降雨、降雪が多い・・・路面が湿潤している事が多い
- 大型車混入率が高い・・・38.6% (12時間大型車混入率)
※H17センサス 難尾地区
